# BULLERUTREDNING

## Österlenbanan

### Gärsnäs, nytt mötesspår inklusive ny plattform

Järnvägsplan 2016-07-07

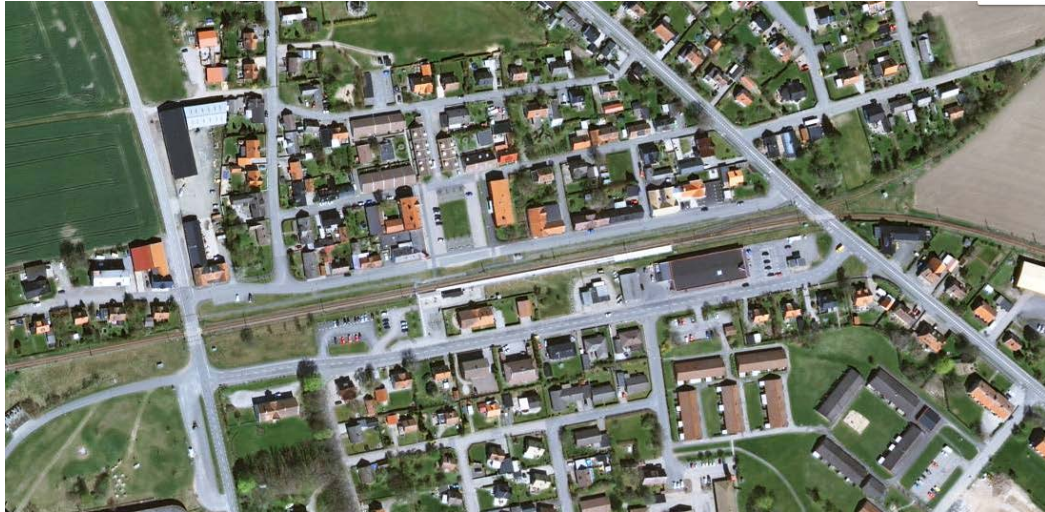
*Figur 1 Flygbild över Gärsnäs station*

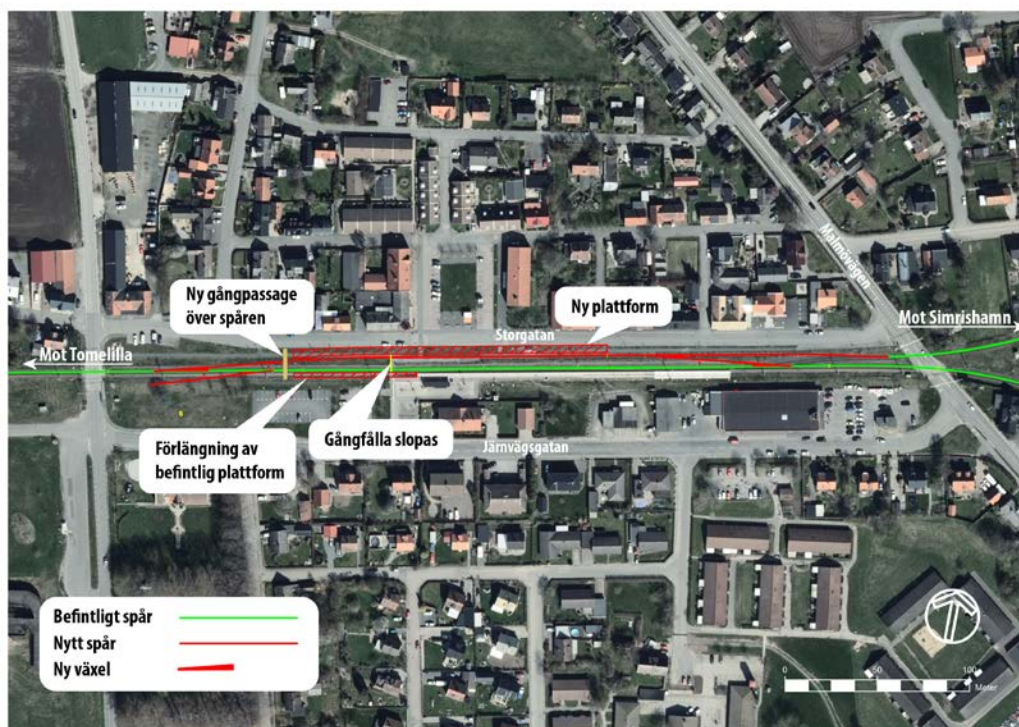
En möjlig utformning visas i figur 13 nedan. Som grund för utformningen är att kontaktledningsstolpar uppförs mellan spåren vilket ökar spåravståndet till ca 6,7 meter men minskar skyddsavstånd jämfört med om kontaktledningsstolpar står på utsidan av spåren. Plattformen blir ca 170 meter lång. Gångfällan förskjuts åt väster och förses med bommar för ökad säkerhet. Även den befintliga plattformen kommer att förlängas åt väster. På skissen har inte markerats det nya väderskyddet för den nya plattformen och inte heller hur gång- och cykelvägen ska läggas om. Detta utreds i det fortsatta arbetet.

Figur 5 Principutformning av stationen i Gärsnäs

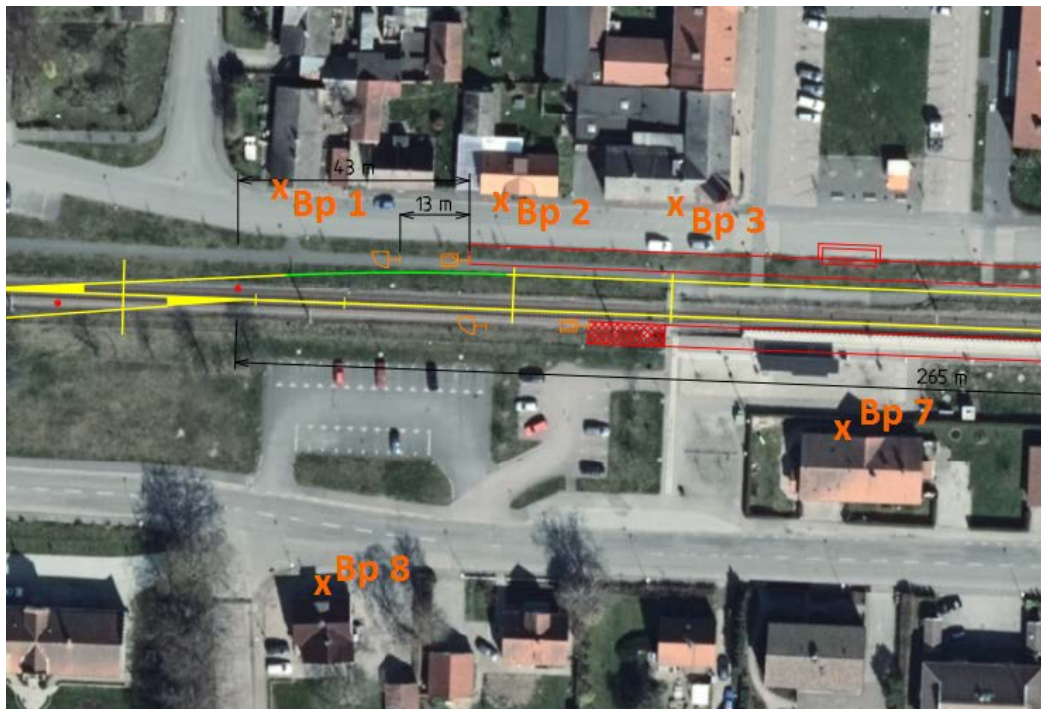
I bilderna nedan visas valda beräkningspunkter Bp 1- Bp 9. Beräkningar har gjorts för bottenvåning och ovanvåning. I beräkningarna har även tagits hänsyn till buller från växlar.

Figur 6 Beräkningspunkt Bp 1-3 och Bp 7-8, i den västra delen.

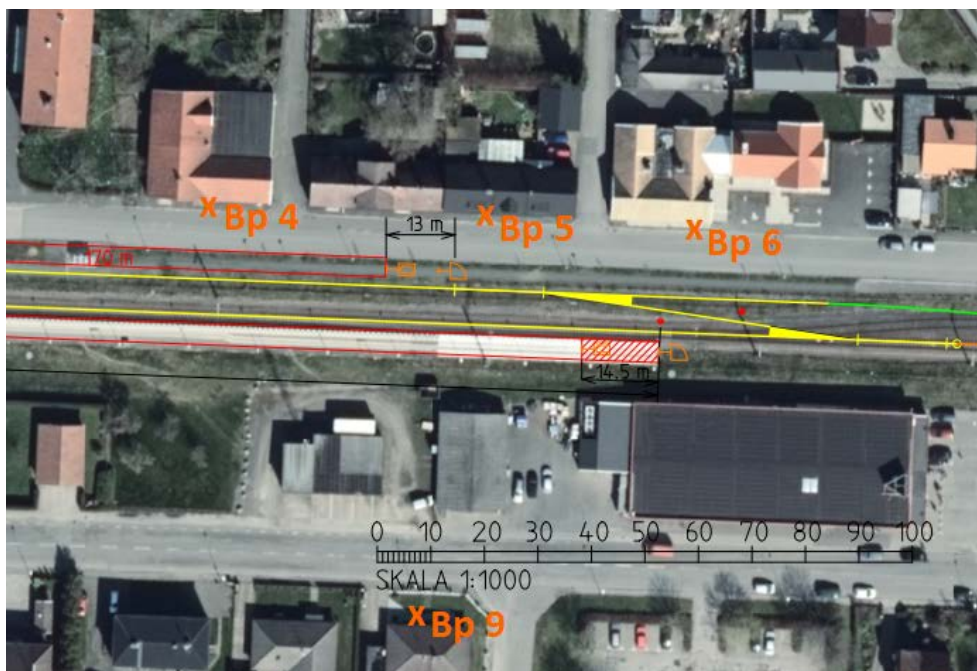
Figur 7 Beräkningspunkt Bp 4-6 och Bp 9, i den östra delen.
